Saint-Amand-de-Coly – Le Bourg

Fouille programmée (2017)

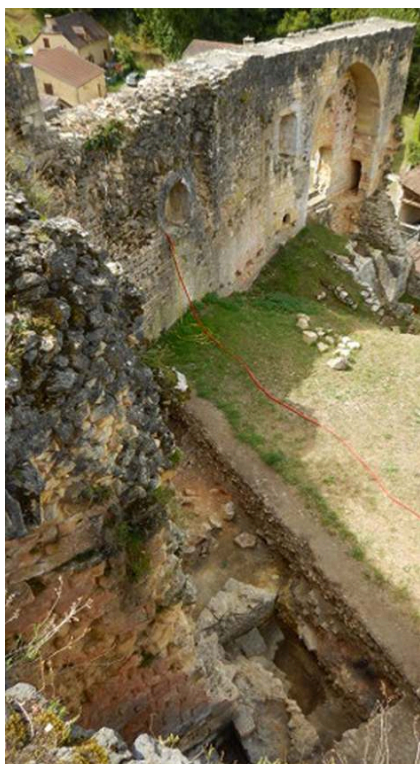
Fig. 3 – Vue d'ensemble depuis la tour à contreforts vers la porte de Salignac

- 4 Une seconde campagne de construction a vu l'achèvement de la tour-porte de Salignac, la construction d'un grand logis adossé au revers de l'enceinte sud, mais aussi celle de la tour à contreforts plats avec ses deux escaliers en encorbellement conduisant, l'un à son étage, l'autre, depuis le logis, au chemin de ronde de l'enceinte (fig. 3).
